CORROSÃO EM ESTACA PROTENDIDA NO PÍER DO PORTO DO AÇU – RJ

Projeto Final de Curso apresentado em cumprimento às exigências para a obtenção do grau no Curso de Graduação em Engenharia Civil nos Institutos Superiores de Ensino do CENSA.

A intervenção objeto deste estudo foi realizada na estaca identificada como *E41-A*, localizada no lado Oeste do Píer do Terminal de Minério, no Porto do Açu, situado no município de São João da Barra – RJ. Devido à sua localização em área alagada e de difícil acesso terrestre, todas as atividades de recuperação foram executadas pelo mar, utilizando embarcações de apoio e infraestrutura especializada.

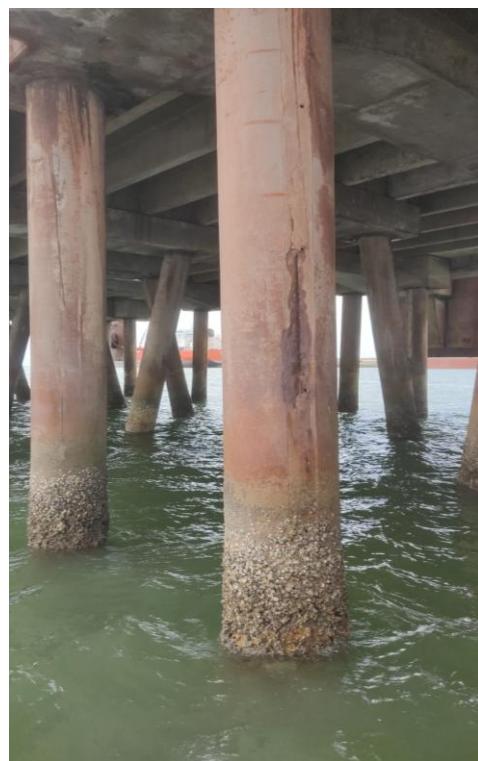
A estaca *E41-A* é um elemento estrutural circular, de seção vazada, com diâmetro externo de 80 cm. Durante as inspeções técnicas iniciais, foram identificadas patologias relevantes, como desplacamento do cobrimento de concreto, especialmente na região correspondente à janela de moldagem, o que expôs parte da armadura ativa e oxidação da cordoalha de protensão, caracterizada pela presença de corrosão superficial visível, tais manifestações patológicas representam risco à durabilidade e à capacidade resistente do elemento estrutural, especialmente considerando o ambiente marinho agressivo ao qual a estrutura está submetida. A figura 6 demonstra a estaca sendo acometida por tais patologias.

Figura 6: Desplacamento da camada de cobrimento com cordoalha exposta.  
Fonte: O autor, 2025.

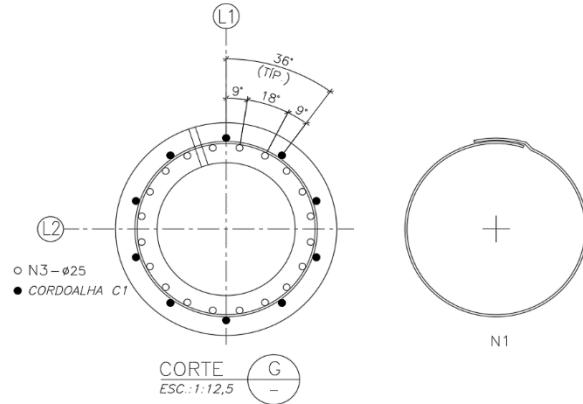
A estaca em questão é composta por armaduras passivas em aço CA-50 e armaduras ativas constituídas por cordoalhas de protensão do tipo CP-190 RB. Trata-se de um elemento com seção circular, no qual a disposição das armaduras segue critérios angulares específicos. As cordoalhas de protensão estão

distribuídas ao longo da circunferência com angulação de  $36^\circ$  entre si, enquanto as barras de aço passivas apresentam espaçamento angular de  $18^\circ$ . Dessa forma, a alternância entre os dois tipos de armadura ocorre a cada  $9^\circ$ , resultando em uma distribuição uniforme da seção da estaca como é ilustrado pela Figura 6.

Figura 7: Corte em planta da estaca.

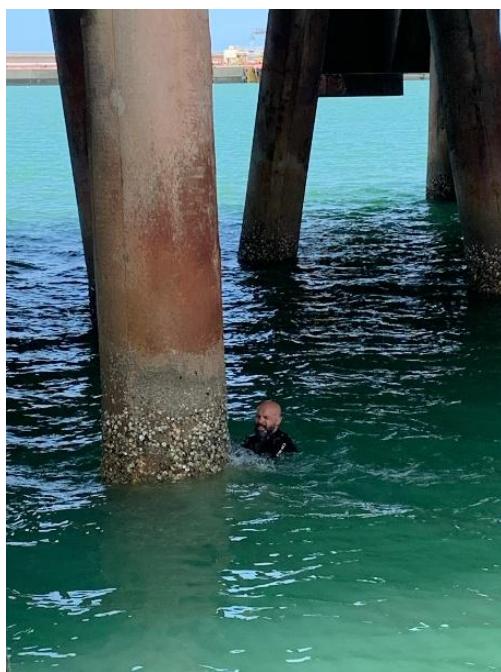
Figura 8: Mergulhador realizando o processo de limpeza da estrutura.  
Fonte: O autor, 2025.

Inicialmente vale destacar, um mergulhador realizou limpeza das regiões imersas e emersas da estaca, com o objetivo de proporcionar melhor visibilidade e facilitar a identificação das patologias estruturais. As manifestações observadas estão documentadas por meio das figuras 8, 9 e 10, a seguir.

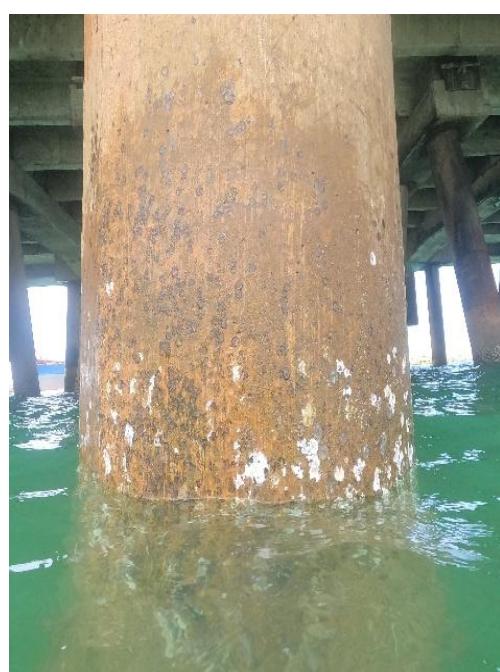
Figura 9: Registro realizado pelo mergulhador na região emersa.  
Fonte: O autor, 2025.

Após a limpeza da estrutura, foi possível constatar que a patologia identificada estava restrita à região emersa da estaca, não se estendendo para as

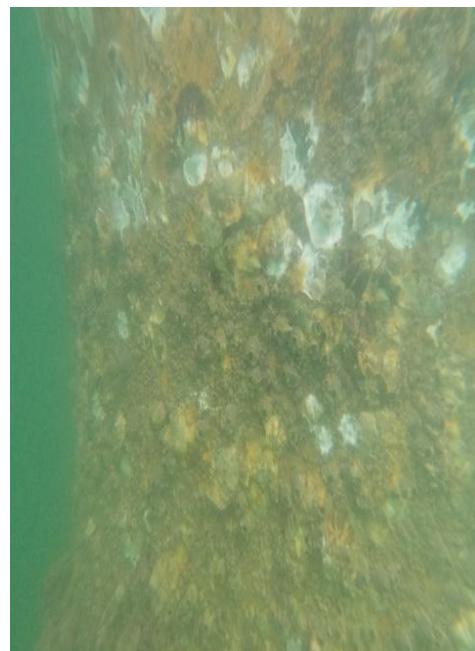
Figura 10: Registro realizado pelo mergulhador-100 cm de profundidade.  
Fonte: O autor, 2025.

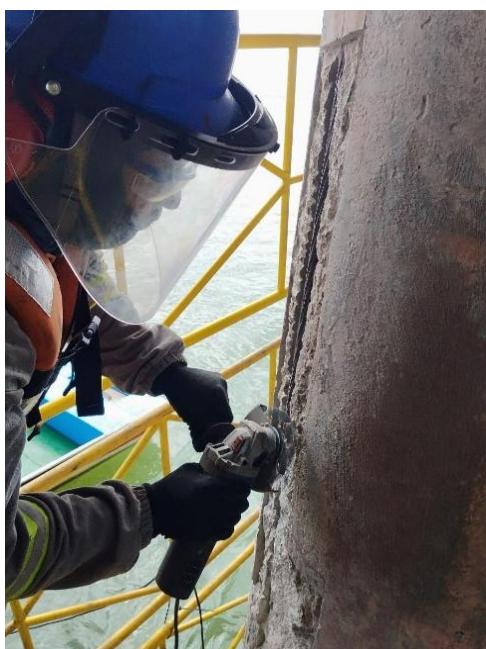
Figura 11: Desbaste controlado da região afetada, laterais.

Inicialmente, realizou-se o desbaste manual da área afetada, com o objetivo de remover o concreto deteriorado até alcançar o concreto íntegro. Esse processo foi conduzido de forma criteriosa, de modo a evitar o desplacamento de regiões que não apresentavam comprometimento.

O corte do concreto foi utilizando disco diamantado, com profundidade de aproximadamente 1 cm, ao longo das duas laterais da cordoalha exposta, mantendo uma distância de 1,5 cm da mesma, com o intuito de evitar qualquer risco de contato direto. Após essa etapa, procedeu-se com a remoção criteriosa do concreto localizado entre o sulco criado e a cordoalha, garantindo a integridade da armadura. Posteriormente, realizou-se o rebaixamento da camada de cobrimento em 1,0 cm ao longo de todo o perímetro da área tratada.

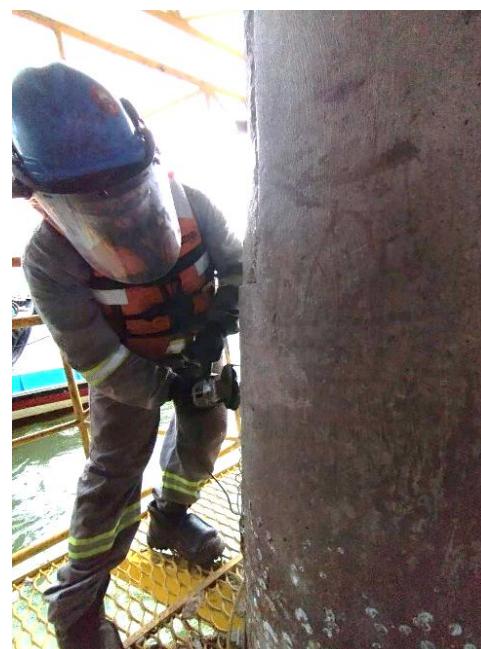
Figura 12: Desbaste controlado da região afetada, sulcos.

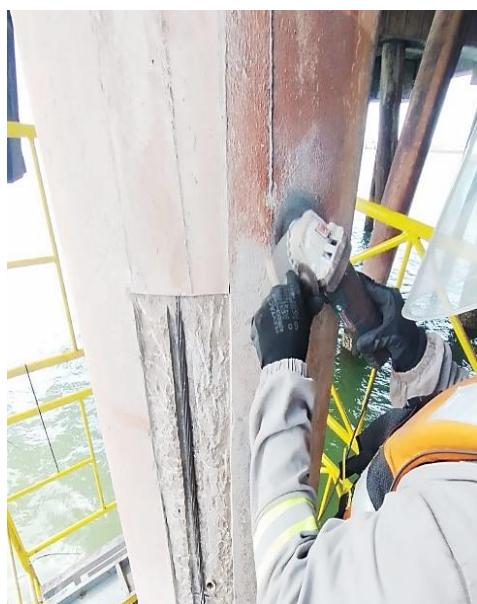
Figura 13: Armadura ativa após a limpeza.  
Fonte: O autor, 2025.

Após a remoção do concreto deteriorado, foi realizada a limpeza da superfície do concreto remanescente, assim como a limpeza cuidadosa por meio de escovação mecânica rotativa da armadura ativa, que apresentava sinais de corrosão. Esse procedimento teve como objetivo eliminar completamente os resíduos e os produtos da corrosão, assegurando que a superfície ficasse livre de qualquer traço de oxidação. Após a limpeza, foi possível avaliar de forma mais precisa as condições da armadura ativa, garantindo que estivesse em estado adequado para a continuidade das etapas de restauração.

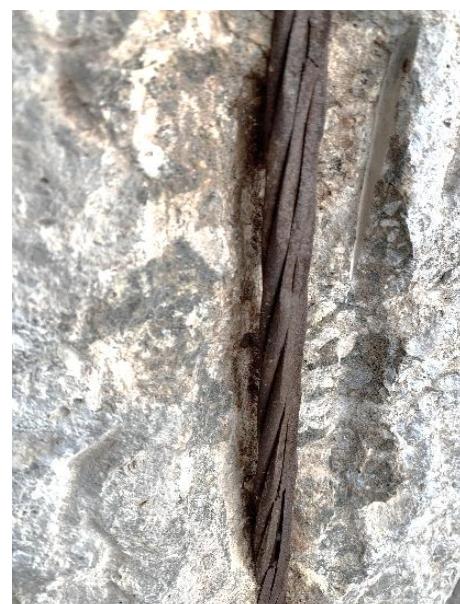
Figura 14: Armadura ativa oxidada.  
Fonte: O autor, 2025.

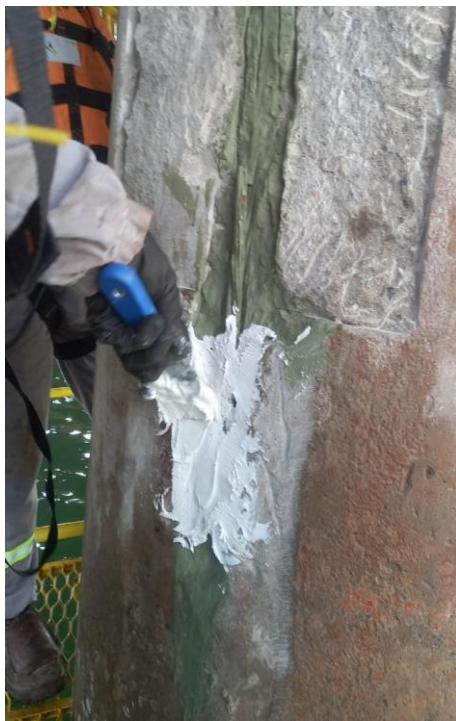
Figura 15: Recomposição da camada de recobrimento.

A etapa seguinte foi a aplicação do inibidor de corrosão com trincha até obter a espessura aproximada de 0,5 mm em cada demão, logo após foi feita recomposição do recobrimento utilizando-se argamassa estrutural apropriada para ambiente marítimo. A aplicação foi realizada conforme as orientações técnicas recomendadas, garantindo a aderência adequada ao substrato e a eficácia da proteção anticorrosiva.

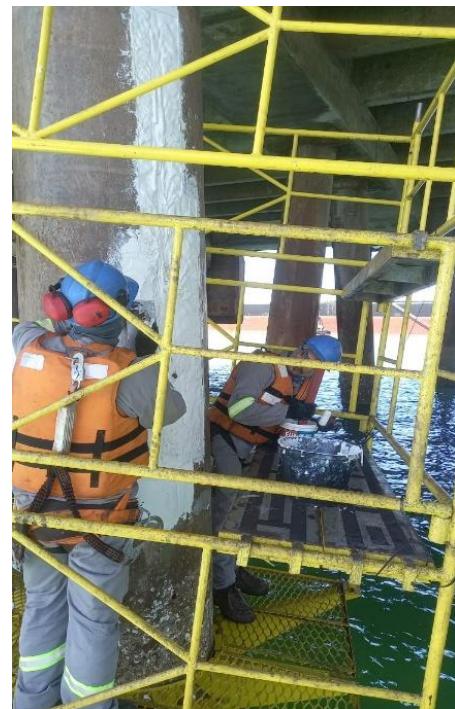
Figura 16: Recomposição da camada de recobrimento finalizada.

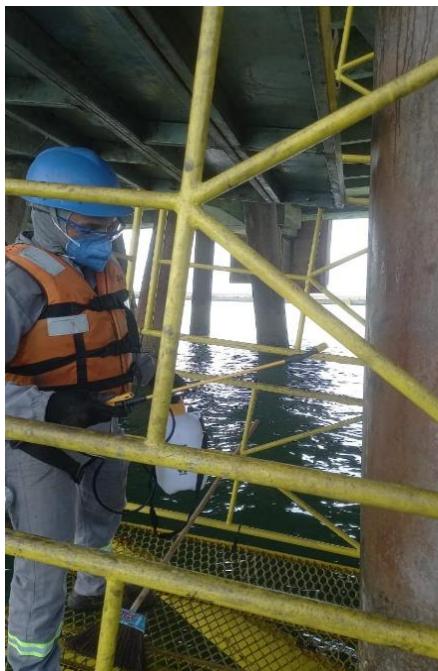
Figura 17: Aplicação do impermeabilizante.  
Fonte: O autor, 2025.

Após o recobrimento da armadura e a devida restauração do concreto, procedeu-se com a escovação mecânica rotativa em toda a superfície da estaca. Essa etapa teve como objetivo a remoção completa de fungos, limos e demais impurezas, preparando a superfície para a aplicação do revestimento protetor. Em seguida, foram aplicadas duas demãos de uma solução impermeabilizante desenvolvida para impedir a penetração de água e de agentes agressivos ao concreto, respeitado o intervalo necessário entre as demãos, conforme especificado pelo fabricante. Por fim, foi executada a pintura de acabamento, conferindo proteção adicional à estrutura e melhorando seu aspecto estético.

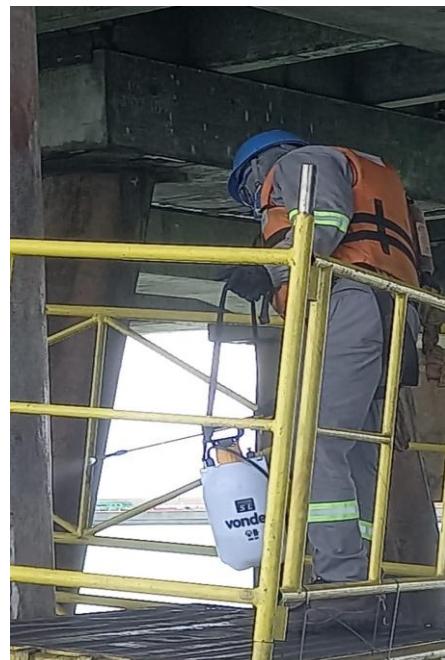
Figura 18: Aplicação do impermeabilizante.  
Fonte: O autor, 2025
